退院時の残存能力に合わせた住宅改修を行ったケース報告

¹⁾ 明治鍼灸大学付属病院 リハビリテーションセンター

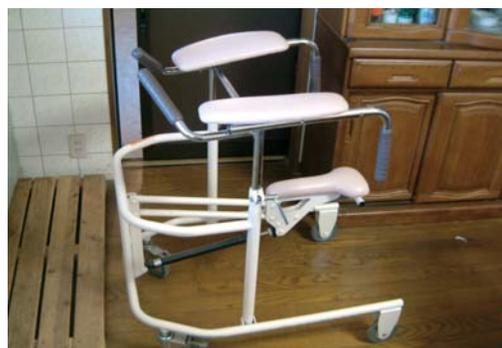
写真1 座面付き歩行車

は不安定であったため、より安定性の高い座面付き歩行車（写真1）が必要な状態であった。

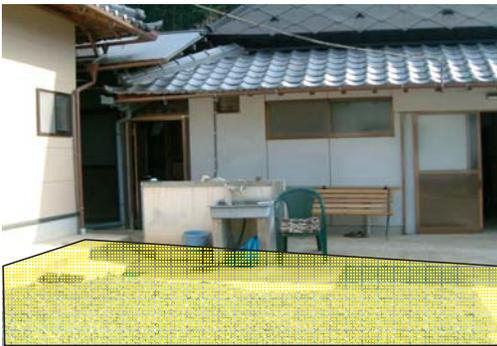
写真2 傾斜地に建設された住宅

傾斜地に建設された1階建ての平屋（写真2）であり、トイレと風呂は屋外に設置されている（図1）。本症例の自宅内での活動範囲は、寝室、居間、食卓、裏口へ通じている物置、そして屋外にあるトイレと風呂であった。本症例の活動範囲内でのバリアは、居間から食卓への13cmの段差、食卓から物置への24cmの段差、裏口の9cmの段差、そして脱衣所への25cmの段差であった。
