## 住宅改修前に福祉用具を利用した評価を行った一事例

<sup>1)</sup> 舞鶴赤十字病院 リハビリテーション科部

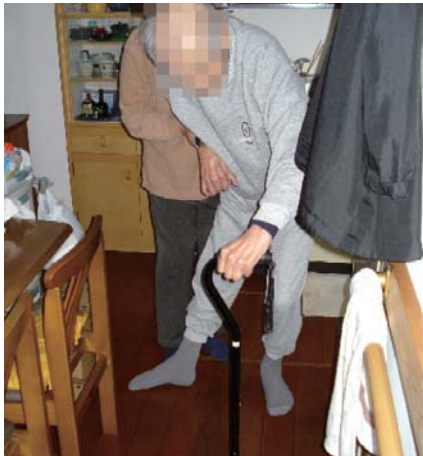
写真2 妻による介助歩行

あり、共同屈伸がわずかに可能であった。起き上がり立ち上がりは、把持物を使用し見守りがあれば可能であった。日常生活動作は、食事はセッティングすれば可能であったが、更衣や整容動作は妻に依存的なため介助が必要であった。排尿はベッド上にて尿瓶を使用して自立していた。排便は1日1回で、四点杖を使用した中等度介助歩行で、自室から5m程度の距離にあるトイレで行っていた。この時の歩容は、歩隔が広く、右上下肢が後方に残り、左膝は屈曲位、自力で右下肢を前方へもってこることができないため、右足に靴下を履かせ、介助者である妻が右下肢を押し出して滑らせるようにして前方へ進んでいた（写真2）。入浴は通所リハビリテーション（以下、デイケア）で行っていた。

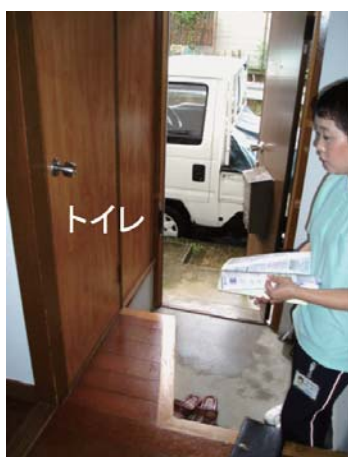
写真3 トイレ前の様子

平成19年9月、府営住宅に転居することとなり、ケアマネジャーより改修への助言を依頼された。府営住宅の家屋評価（図1）玄関を入るとすぐ横にトイレの扉があり、その前には幅の狭い廊下がある（写真3）。その横の台所を挟んで奥に寝室となる。トイレは自動車式の和式トイレ（写真4）で、四方の壁までの距離が非常に狭く、簡易洋式便座をかぶせると、横歩きしないと便座に座れない

上がる際には便座上で臀部を回旋し、トイレに対して横向きに立ち上がらなければならなかった。その立ち座り動作に最も適した手すりの位置はトイレ扉よりも外側になり（写真5）、これではトイレの扉を外さなければならず、アコーディオンカーテンなどにしなければならなかった。玄関の隣でもあり、本人だけが使用するトイレではないこともあって、家人はこの案に難色を示すこととなる。また、トイレ前の廊下の幅もせまく、介助歩行するにも危険であった。

介助歩行するには危険であったトイレ前の廊下は、安全に移動できるように、かつ体調の悪い日は車椅子でもトイレへ行けるように、幅を広げた(写真9)。

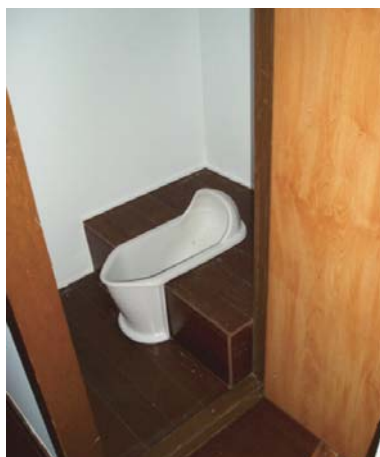
写真4 トイレ内の様子

い。これまでのトイレであればトイレに対して正面から妻の介助にて入ることができ、トイレ前方にも十分なスペースがあった。側方の壁の適切な位置に手すりが設置され、立ち座りは容易であった。しかし転居先のトイレは、便座に座ると前方の壁までの距離は非常に狭く、介助しても前方へ立ち上がることは困難であった。そのため、立ち

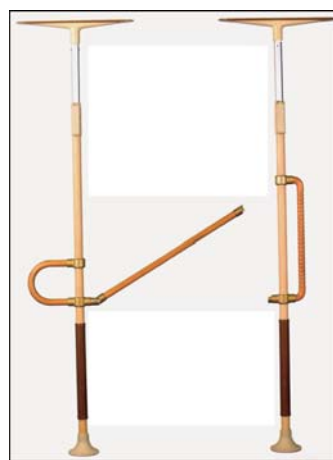
写真6 ベストポジションバー

住宅改修案を作成するための家屋訪問時、本人を同行するとともに、簡易洋式便座とDIPPERホクメイ社製のベストポジションバー（以下、ベストポジションバー：写真6）を持参し、実際に現地での動作確認を行った（当院では評価用に数本所有しているが、介護保険利用でのレンタルも可能である）。ベストポジションバーは、任意の長さに調節できるため、天井と床とをそのバーによって突っ張ることで、壁面に関係なく適切な位置に

しっかりした把持物を設置することができる。その把持物が本来壁面に設置する手すりの代わりとなり、その位置も前後左右、および上下に微調整することができる。したがって、対象に応じた手すりの位置を決定するためには、現地にベストポジションバーと手すりを設置し、これを使用して対象者に目的とする動作を行わせることで、その動作の有効性や安全性を確認できるものと考えた(写真7)。

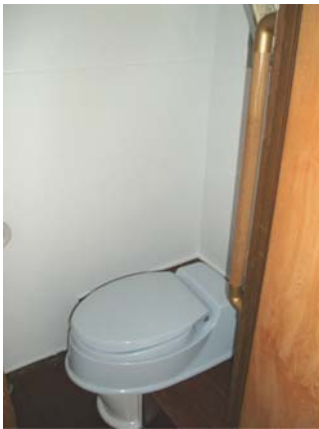
写真8 改修後のトイレ

改修前の汽車式の和式トイレには、簡易洋式便座と手すりを設置した(写真8)。以前住んでいた借家で使用していた手すりを外して持ってきていたため、それを取り付けることとした。

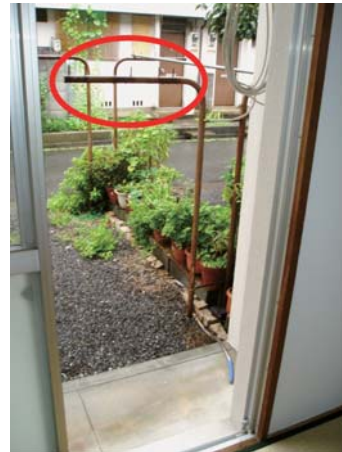
写真10 改修前出入り口

助者の頭に鉄製の物干し台があたる状態であった(写真10)。対象が利用しているデイケアの送迎は、いつも介助者が同じとは限らないため、介助者に対する安全確保も必要であると考え、この部分を撤去した(写真11)。
